ПАСПОРТ ДОСТУПНОСТИ объекта социальной инфраструктуры (ОСИ) №02

Сургутский р-н, п.г. Барсово, ул. Олимпийская 2/5.
МБУ ДО СШОР «Кедр».
Гостиничный корпус №1

АКТ ОБСЛЕДОВАНИЯ
объекта социальной инфраструктуры
К ПАСПОРТУ ДОСТУПНОСТИ ОСИ № 02
МБУ ДО СШОР «Кедр». Гостиничный корпус №1

I Результаты обследования:

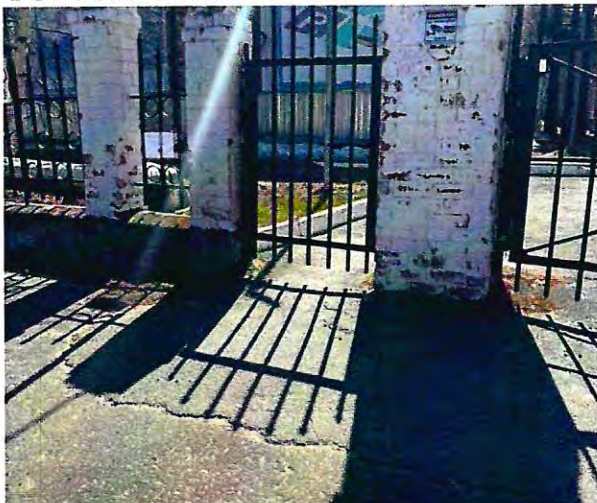
ФОТО № 3 Калитка

1.1	Вход (входы) на территорию.	Есть	1	3,4	Отсутствует доступная информация об объекте. Отсутствуют тактильные наземные указатели. Отсутствуют элементы радио информации, навигации на калитке.	Все С С	Предусмотреть доступную информацию об объекте и знак доступности для инвалидов. Установить тактильные наземные указатели перед калиткой. Установить на входе на территорию элементы системы радио информирования и навигации.	Текущий ремонт. Индивидуальное решение с ТСР.

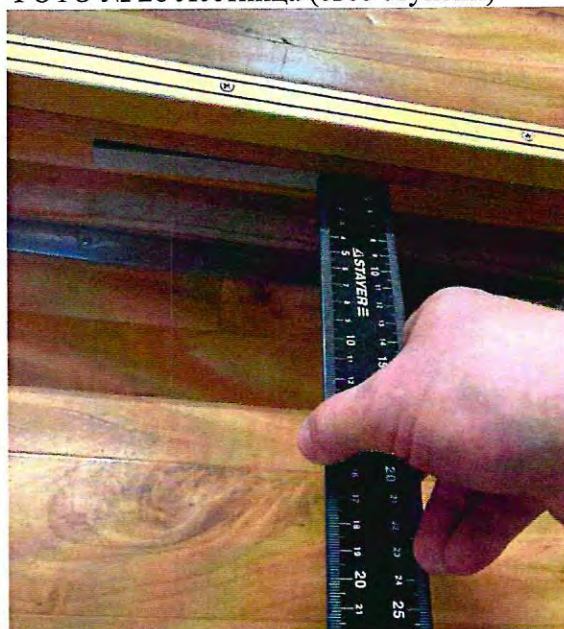
ФОТО № 28 Лестница (свес ступени)
